AVALIAÇÃO QUALITATIVA DAS PARADAS DE ÔNIBUS DA LINHA 0.110 NA REGIÃO DA UNIVERSIDADE DE BRASÍLIA – CAMPUS DARCY RIBEIRO

Universidade de Brasília/Departamento de Engenharia Civil e Ambiental/Brasília/Brasil

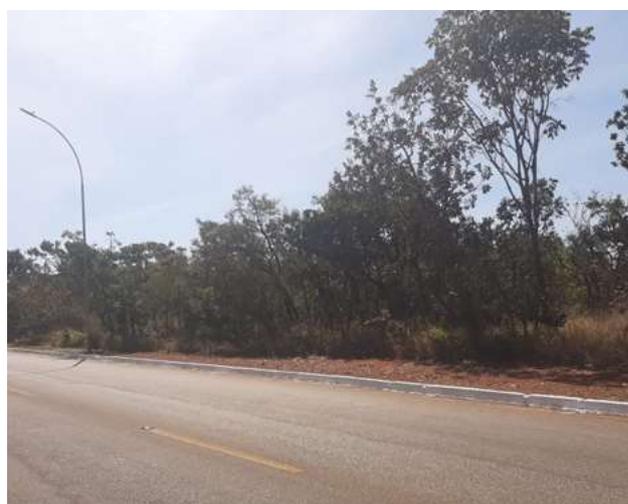
A primeira parada avaliada, situada próximo ao CDT, apresenta discordância em todos os critérios analisados. Embora esteja cadastrada tanto no aplicativo Moovit quanto no aplicativo oficial de mobilidade do Distrito Federal, a estrutura é inexistente. Este ponto de ônibus, que deveria ser destinado a facilitar o acesso aos edifícios mais periféricos do campus Darcy Ribeiro, não possui a estrutura de cobertura ou assentos, como pode ser observado na Figura 3, muito menos sinalização, calçada ou faixa de pedestres.

Figura 3. Local da parada indicada pelos aplicativos Google Maps e Moovit. Fonte: autoria própria.

Como parte do aprimoramento das paradas de ônibus, várias medidas foram identificadas para melhorar a infraestrutura e a segurança dos usuários. No caso da Parada Um, localizada no Centro de Apoio ao Desenvolvimento Tecnológico (CDT), é recomendada a instalação de bancos, cobertura e passeios, além da colocação de placas de sinalização. Na Parada Dois, situada no Cespe/Cebraspe, sugere-se atualizar as placas de sinalização existentes e criar uma faixa de pedestres para acesso à parada.

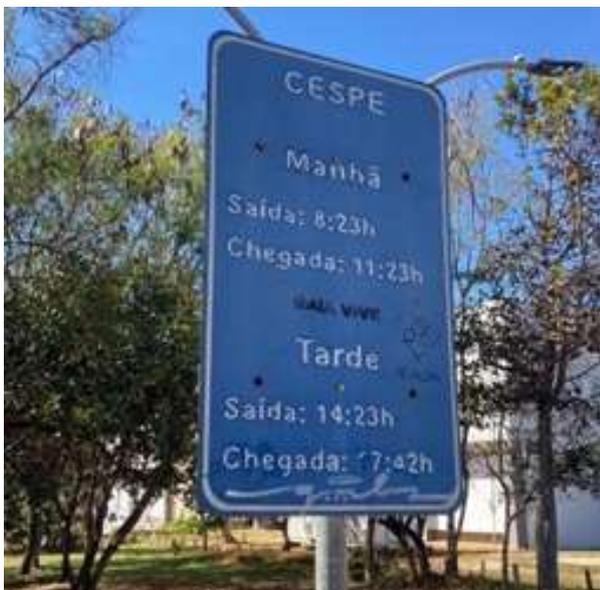
A Figura 4 demonstra que a segunda parada de ônibus, já apresenta placa de sinalização e informações a respeito de horários, porém consta conformidade parcial, pois além de não constar informações sobre linhas, os horários se encontram desatualizados.

Figura 4. Placa informativa da parada nº 2. Fonte: autoral.

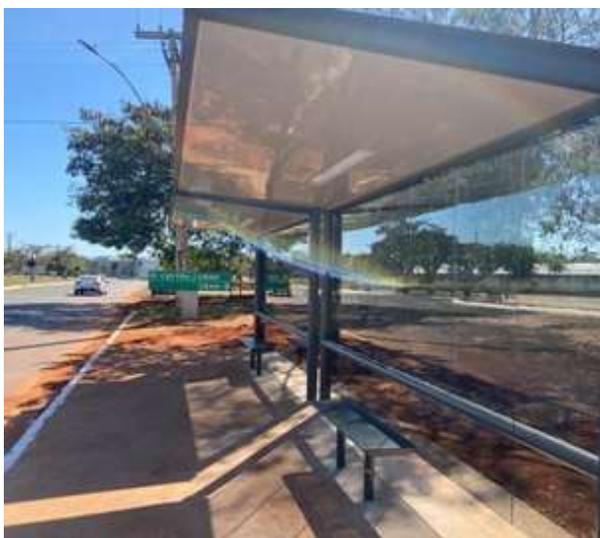
Figura 5. Parada nº 2. Fonte: autoral.

Na Figura 5, observa-se que, em termos de aparência e estrutura, a parada está em conformidade, considerando que foi instalada recentemente. Não há inclinações acentuadas; no entanto, falta uma calçada de acesso à parada, apenas sendo presente na própria estrutura da parada (Figura 6). Além disso, apesar de ser uma estrutura nova, não foram implementadas rampas ou faixas de pedestres para facilitar o acesso e garantir a segurança dos usuários.

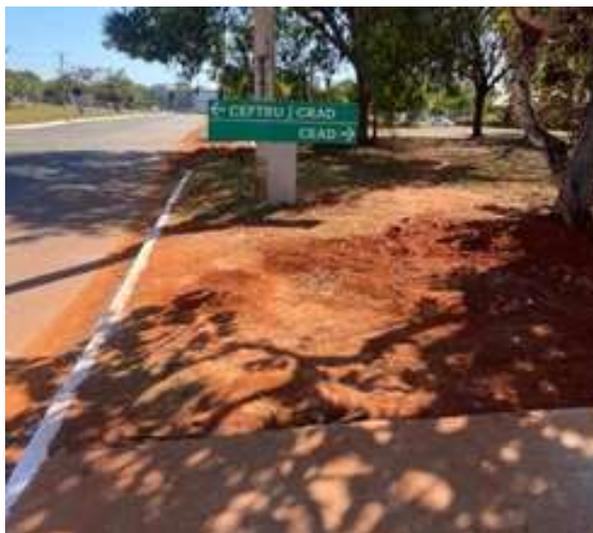
Figura 6. Inexistência de calçamento para acesso à parada nº 2. Fonte: autoral.

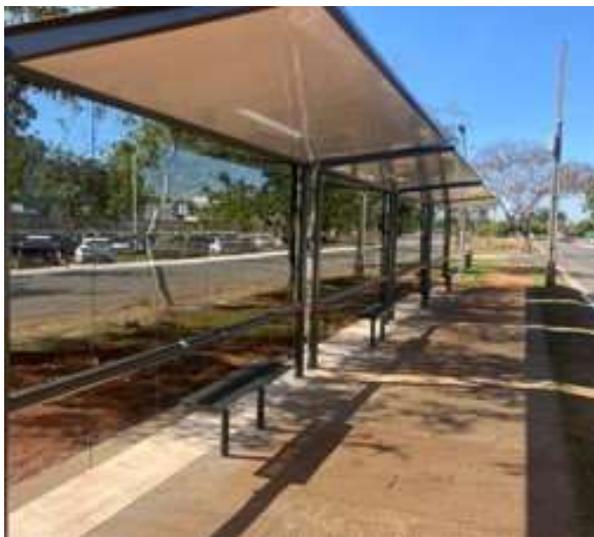
Figura 7. Parada nº 3. Fonte: autoral.

A parada da Faculdade de Saúde não possui sinalização ou informações a respeito das linhas. Da mesma forma que sua predecessora, ela foi recentemente instalada (Figura 7) e, portanto, exibe boa aparência e estrutura. A calçada é adequada, contudo, está presente apenas em um dos lados da parada, caracterizando uma conformidade parcial, por outro lado, a Figura 8 confirma a existência da faixa de pedestres. O acesso está presente e possui uma inclinação favorável de 7%; entretanto, alguns trechos apresentam inclinações transversais e longitudinais de 5,2% e 3,5%, respectivamente, o que resulta em uma conformidade parcial também.

Já para a Parada Três, na Faculdade de Ciências da Saúde, é necessário instalar placas de sinalização e melhorar a inclinação transversal da calçada. Na Parada Quatro, no ICC Sul, além das placas de sinalização, recomenda-se melhorar a inclinação da calçada e reposicionar o toldo para facilitar o fluxo de pessoas. A Parada Cinco, no ICC Norte, requer a instalação de uma placa de sinalização, restauração do passeio e reparo na inclinação do rebaixamento de acesso. Para a Parada Seis, no Posto Comercial, sugere-se instalar placas de sinalização e melhorar a inclinação do rebaixamento de acesso.

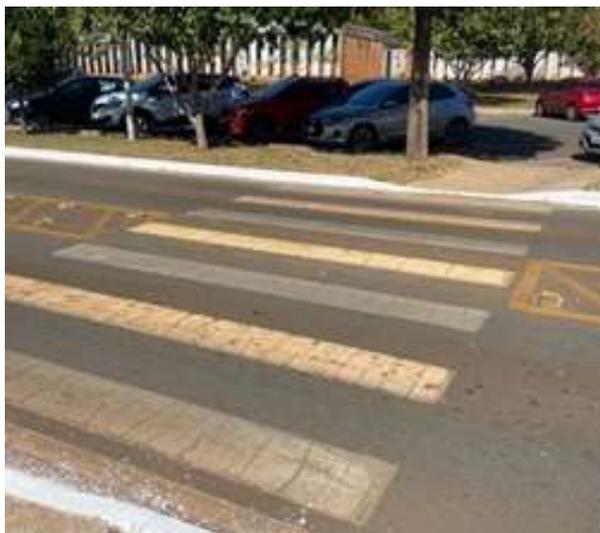
Figura 8. Acesso à parada nº 3. Fonte: autoral.

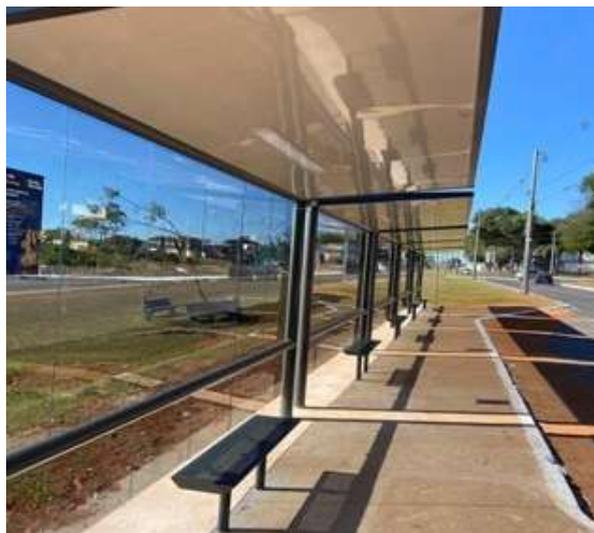
Figura 9. Parada nº 4. Fonte: autoral.

Mais uma vez, esta parada carece de sinalização ou informações, apesar de ter sido instalada recentemente, exibindo uma boa aparência e estrutura (Figura 9). Similar à parada anterior, a calçada está presente apenas de um dos lados. As inclinações de acesso (rebaixamento de calçada) e do trecho estão dentro das normas, registrando 7%, 5,2% e 3,5%, respectivamente. Existe faixa de pedestres, como se vê na Figura 10.

Entretanto, assim como nas paradas anteriores, o trecho não conta com uma faixa livre para o tráfego de pedestres, o que compromete a visibilidade dos usuários do transporte público, resultando em falta de conformidade. Além disso, o toldo que completa a cobertura da parada ocupa toda a calçada de acesso para pedestres. Embora isso possa não ser um problema em determinados horários, nos horários de pico, a calçada fica completamente obstruída, dificultando o fluxo de pessoas. Somado a isso, apesar de existirem assentos, a quantidade disponível não é suficiente para atender à demanda de passageiros.

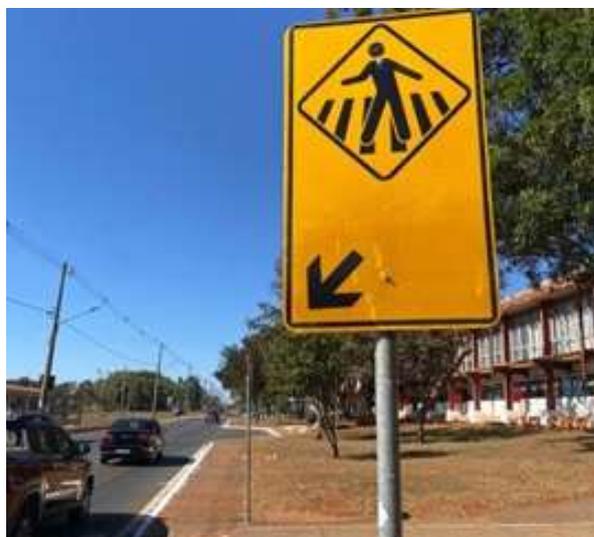
Figura 10. Sinalização do acesso à parada nº 4.
Fonte: autoral.

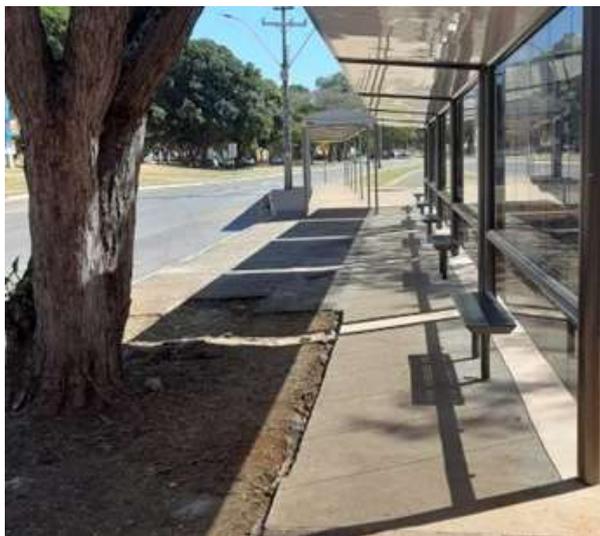
Figura 11. Parada nº 5. Fonte: autoral.

A Figura 11 mostra esta parada, que, em teoria, é espelhada à anterior. Muitas características se repetem, mas há algumas diferenças significativas. A calçada desta parada, por exemplo, não está em conformidade, pois exibe falhas no calçamento e bloqueios, o que pode representar um risco de acidentes, como ilustrado pela Figura 12, e prejudica a visibilidade. Além disso, os obstáculos reduzem a largura para circulação abaixo dos 1,20 m definidos pela norma, estando em desacordo com os regulamentos.

Adicionalmente, a inclinação do rebaixamento da calçada excede os limites permitidos pela norma, variando de 10% a 16%. Assim como as paradas anteriores, não há espaço dedicado para a passagem de pedestres. Similar ao ICC Sul, esta parada possui

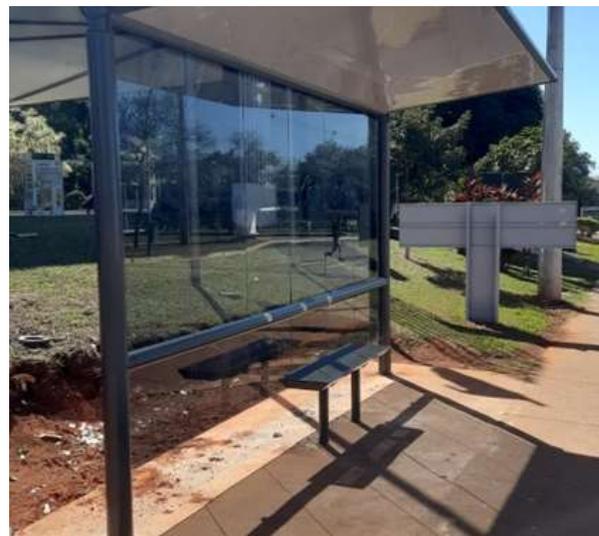
Figura 13. Parada nº 6. Fonte: autoral.

Nesta parada, observa-se na Figura 13 que, assim como nas anteriores, não há qualquer tipo de sinalização ou identificação. A acessibilidade e a passagem de pedestres estão parcialmente em conformidade, uma vez que o rebaixamento da calçada apresenta uma inclinação de 18%, consideravelmente acima do ideal. Por outro lado, as inclinações em seu trecho crítico estão em conformidade, com inclinações transversais e longitudinais de 3% e 5%, respectivamente. Mais uma vez, não há uma faixa livre dedicada à passagem de pedestres na calçada. No entanto,

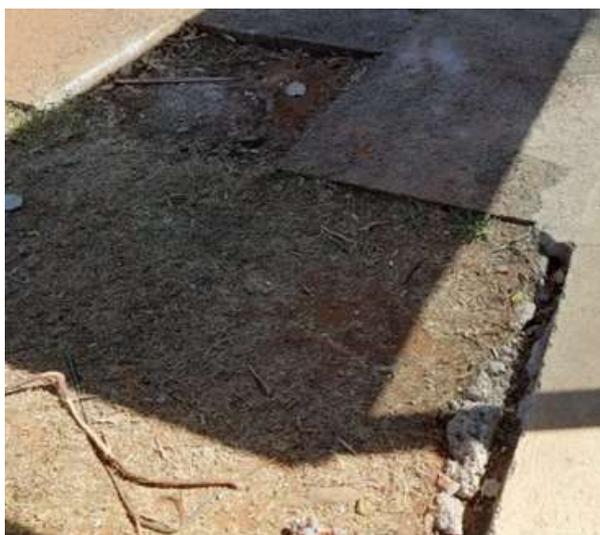
Figura 12. Falhas no calçamento da parada nº 5.
Fonte: autoral.

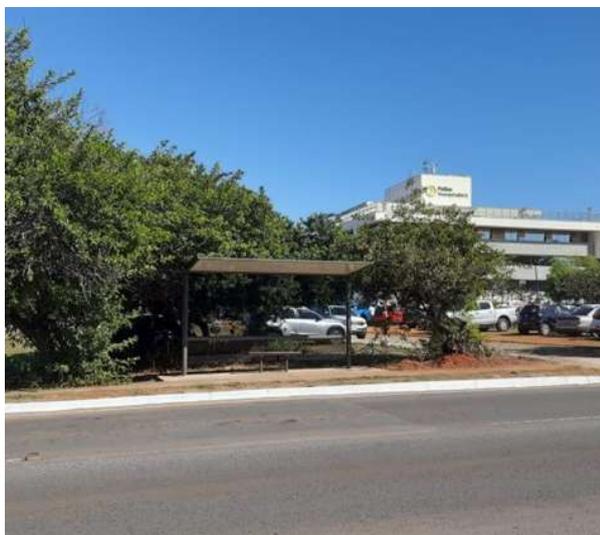
Figura 15. Parada nº 7. Fonte: autoral.

A análise da parada 07 segue um padrão semelhante à anterior, mas neste caso, a conformidade parcial do acesso é devido ao bloqueio da calçada pela vegetação (Figura 15 e 16). Ao se dirigir à parada, é impossível vê-la devido à vegetação densa, e os pedestres precisam desviar dela para acessar o ponto de ônibus. Assim como as demais, esta parada também carece de sinalização, sendo agravada pela falta de visibilidade geral da parada. Não é claro se esta parada é amplamente utilizada, dado o baixo tráfego de pedestres no local. Localizada a uma distância considerável dos prédios

Por fim, nas Paradas Sete (Prefeitura da UnB) e Oito (L3 Norte/ULEG), é essencial instalar placas de sinalização e, na última, remover a vegetação que prejudica a visibilidade tanto de pedestres quanto de motoristas. Essas medidas visam aprimorar a segurança e a acessibilidade nas paradas de ônibus mencionadas.

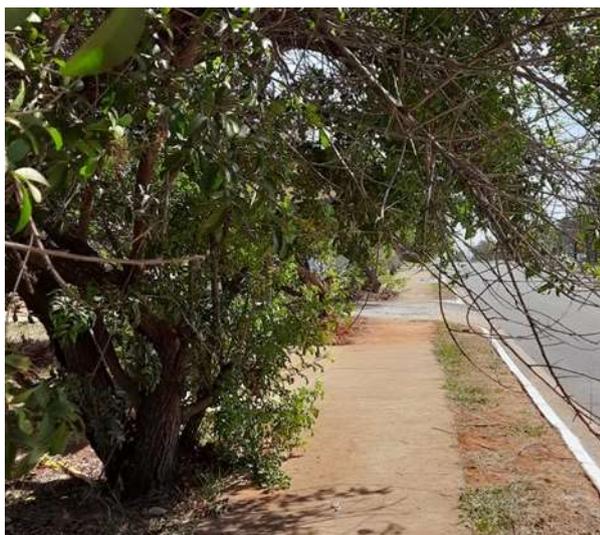
Figura 16. Falta de visibilidade na parada nº 7.
Fonte: autoral.

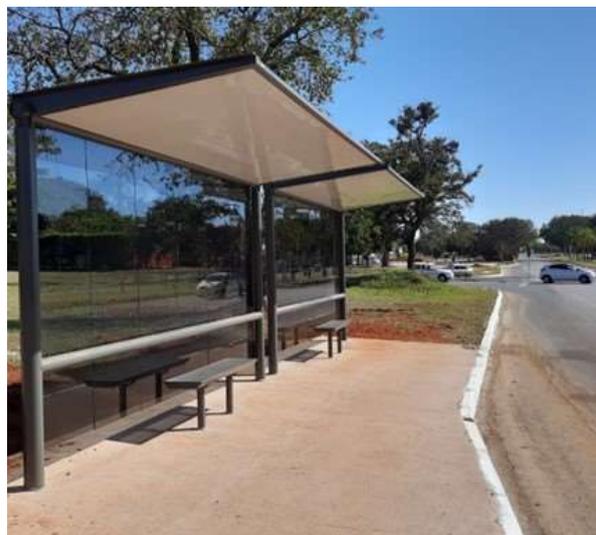
Apesar de não ter sido considerado entre os critérios, um ponto observado também foi o fato da parada ser localizada em uma esquina (Figura 17). Como salientado por Antunes e Simões (2013, pg. 54), “deve-se tomar cuidado para não as instalar em lugares próximos a interseções, esquinas ou curvas,

para evitar acidentes”. Apesar de possuir recuo, a permanência de um ônibus durante o embarque e desembarque de passageiros poderá dificultar a visibilidade dos veículos que fazem a curva, trazendo riscos por exemplo aos pedestres que atravessam a faixa, localizada logo após, além de ser prejudicial para a fluidez do trânsito.

Figura 17. Localização da parada nº 8.
Fonte: autoral.

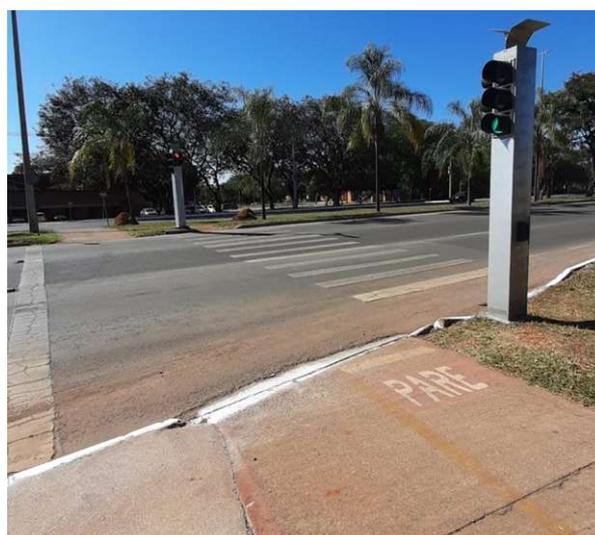
No entanto, o aspecto mais crítico desta parada é sua acessibilidade. Como apresentado na Figura 18, além da faixa de pedestres estar deslocada em relação à calçada/ciclovia em ambos os trechos da via, há falta de continuidade no canteiro central, o que torna a travessia a pé desafiadora, especialmente para pessoas com mobilidade reduzida.

Figura 18. Acesso à parada nº 8.
Fonte: autoral.
